定远能仁寺 48.3MW 风电项目

水土保持监测总结报告

建设单位: 龙源定远风力发电有限公司

监测单位: 安徽省(水利部淮河水利委员会)水利科学研究院

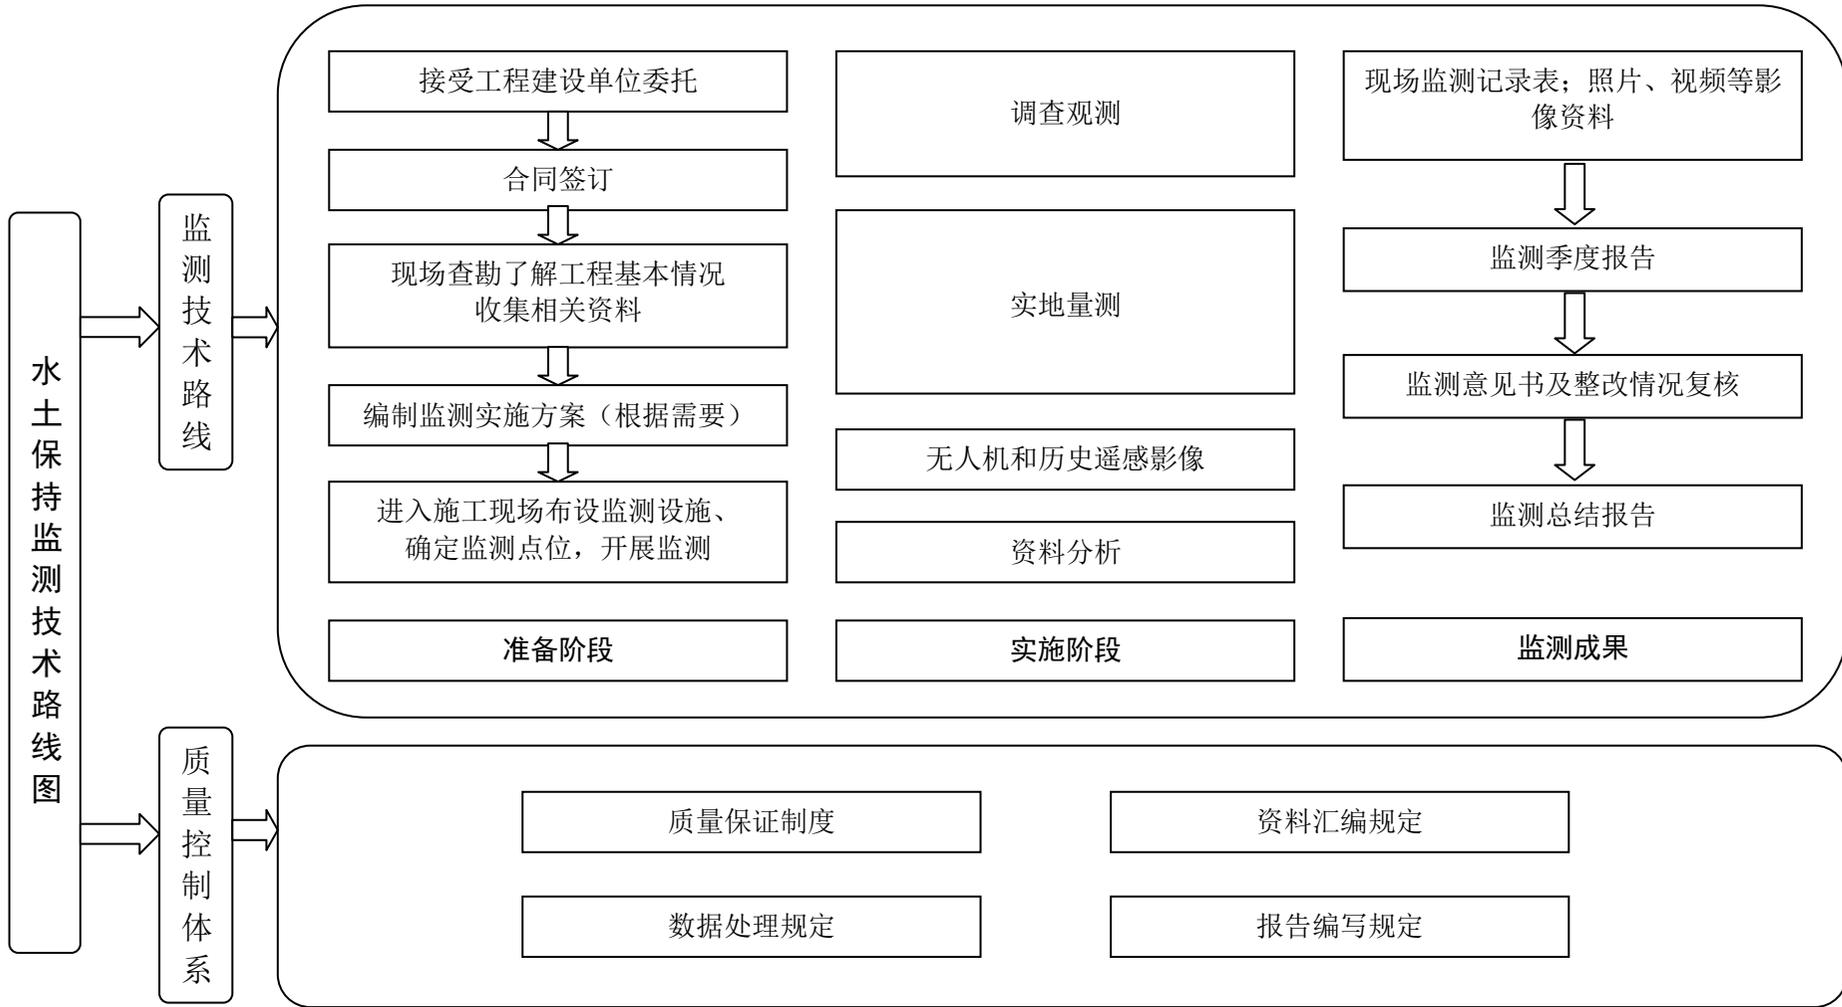
图 1-2 定远能仁寺 48.3MW 风电项目水土保持监测技术路线图

我院按照既定的技术路线开展水土保持监测工作，对建设准备期、建设期和植被恢复期各个阶段的扰动土地情况、水土流失情况、水土保持措施实施情况、防治效果等各项内容进行统计汇总，并形成监测成果。水土保持监测技术路线图见图1-2。
