华润定远范岗 30MW 风电场项目 水土保持设施验收报告

建设单位：华润风电（定远）有限公司

编制单位：安徽禾美环保集团有限公司

水土保持设施验收报告

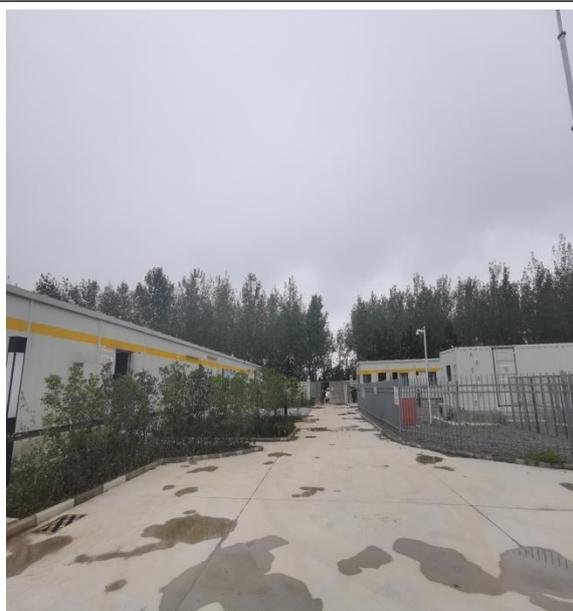
开关站现状 1

本项目配套建设 35kV 开关站一座，开关站位于省道 309 北侧 50m 处。开关站围墙内布置尺寸为 58m×41m，围墙内占地面积为 0.24hm²。开关站四周为 2.2m 高实体围墙，围墙长度 198m，进站大门设置于南侧围墙。站内主要布置了综合控制楼、无功补偿变压器、综合水泵房、蓄水池、埋地式一体化污水处理装置等。经测算本项目开关站区施工过程中实际占地面积 0.3hm²。

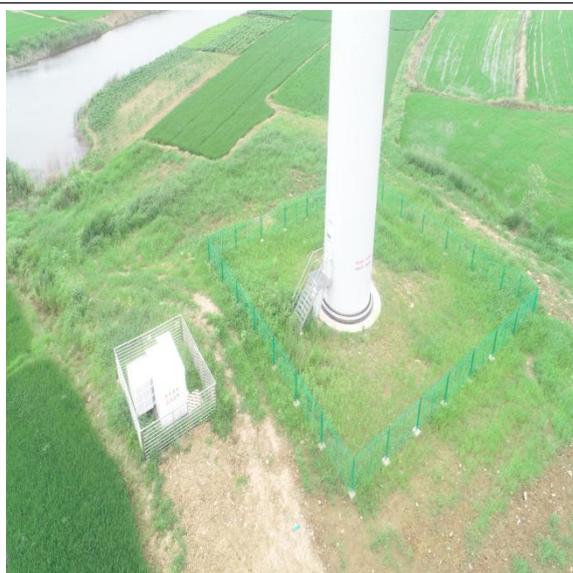
F01 号风机机组现状

为了风电机组的施工吊装需要，在每个风机基础旁，设一施工吊装场地，并与场内道路相连。经测算本项目风电基础及箱变区施工过程中实际占地面积 2.3hm²。

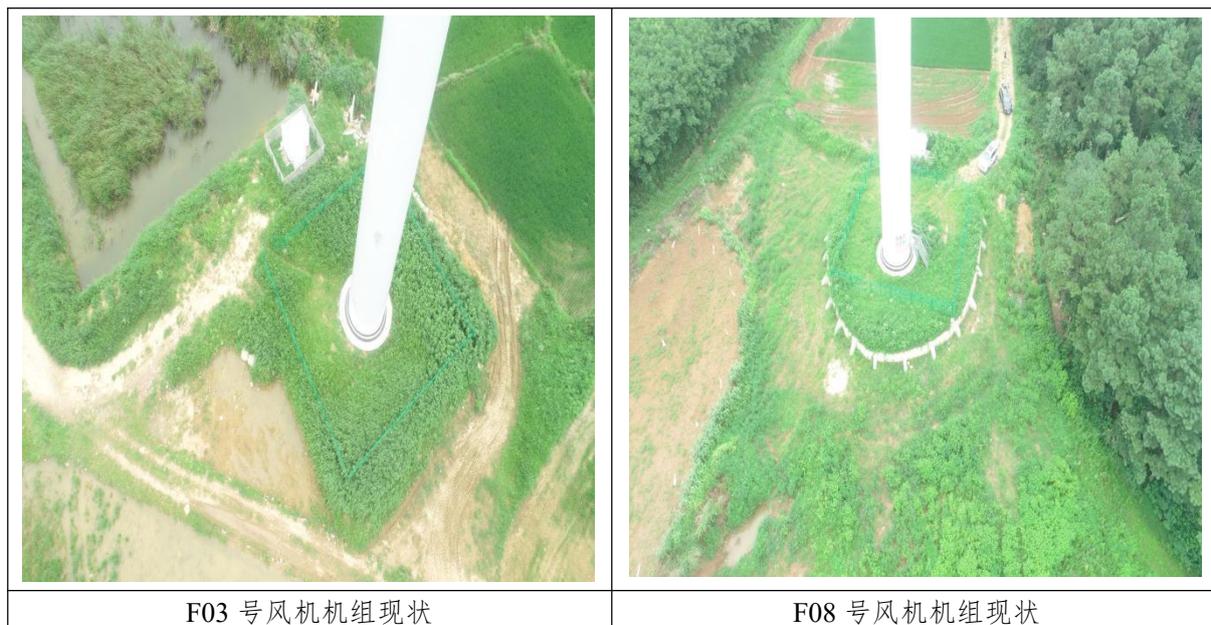
F02 号风机机组现状

开关站区建设了砖砌排水沟、植草砖等工程措施，风电机组及箱变区较陡边坡整修后建设了浆砌石挡墙进行防护，设置了排水沟，集电线路区实施植物措施和复耕，目前排水沟及浆砌石挡墙外观规整，无裂痕，边坡稳定，植被恢复良好，能够有效防止坡面水土流失。

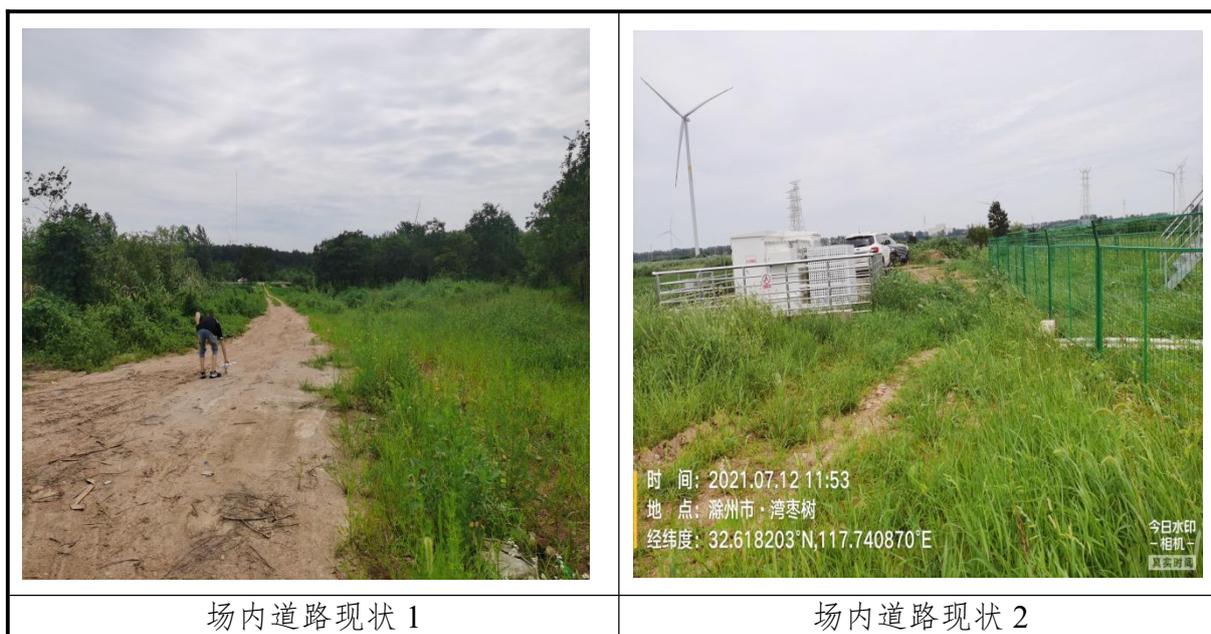
本项目需新（改）建连接风机、开关站的场内道路，共计长度 9.12km，其中新建段 3.46km，改建段 5.66km，本区实际总占地面积 6.53hm²。

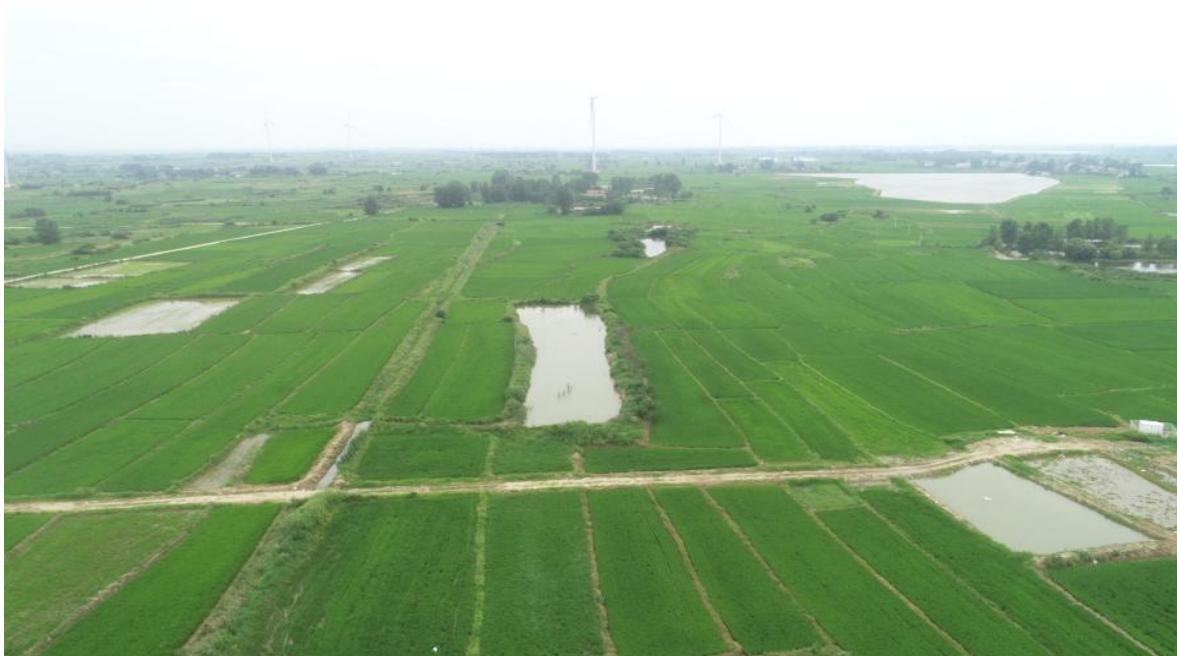
图 1-2 项目区现状地形地貌

场址区位于滁州市定远县范岗乡一带,属江淮丘陵区,场址区地貌类型为缓丘陵,山体相对平缓,地势开阔。场区海拔高度为 80~225m,山体坡度在 8°~25°左右,最大坡度不超过 25°,项目用地土地利用现状主要为林地和草地,植被茂密,项目区地形地貌现状见图 1-2。
